**PROGRAM PRAC KONSERWATORSKICH  
W ZAKRESIE POSADZEK PARTERU PAŁACU W BOJADŁACH**

**mgr Marcin Pechacz**

Wschowa 2021

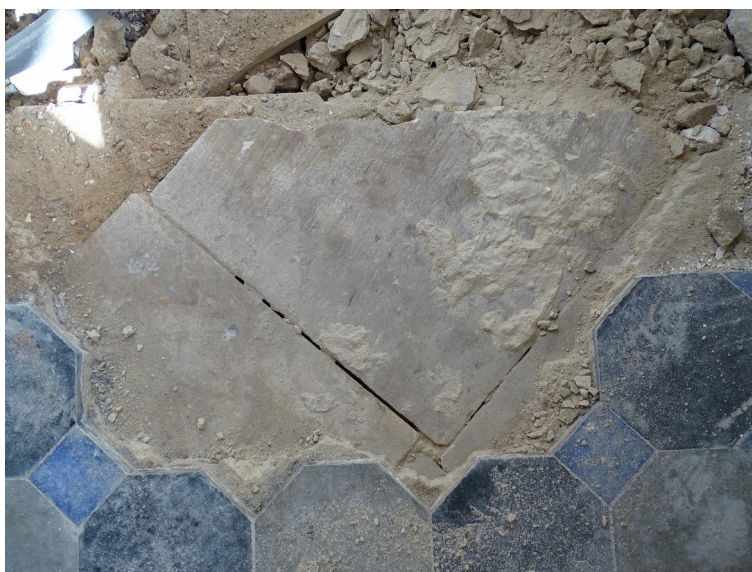
Posadzka piaskowcowa w holu przykryta wtórnie ceramiczną wraz z poprzednią została zniszczona – rozkuta w liniach przy północnej i południowej ścianie. Stan jej zachowania pozostaje obecnie niemożliwy do określenia z powodu przykrycia późniejszą warstwą. W miejscach

uwidoczonych przy krawędziach kanałów widoczne są płyty kamienia ze śladem obróbki płaskim dłutem, tylko nieznacznie starte, są to jednak miejsca, które nie były intensywnie użytkowane. Powierzchnia piaskowca, przybrudzona, pokryta jest zaprawą wapienną na której osadzono późniejszą posadzkę, jednak na podstawie dostępnych fragmentów należy ocenić związaną zaprawę z piaskowcem jako słabą i dającą możliwość oczyszczenia z zachowaniem posadzki piaskowcowej jak i płytek posadzki ceramicznej.

*odkrywka ukazująca fragment piaskowcowej XVIIIw. posadzki piaskowcowej pod XIXw. posadzką ceramiczną w holu*

1. Demontaż i zabezpieczenie obłuzowanych płytek.
2. Wytypowanie miejsca odkrywki ukazującej posadzkę piaskowcową i odsłonięcie jej spod przykrycia płytkami ceramicznymi.
3. Oczyszczenie całej posadzki z nawarstwień i zabrudzeń poprzez zmycie ciepłą wodą z dodatkiem środków powierzchniowo czynnych.
4. Usunięcie zanieczyszczeń związanych w otwartych porach ceramiki za pomocą strumienia sprężonej pary wodnej.

7. Wykonanie podbudowy z chudego betonu w miejscu wtórnie wykutych kanałów instalacyjnych. Ważne jest by nie przykryć i nie wiązać podbudowy z pozostającą na tym samym poziomie posadzką piaskowcową, zachowując w przyszłości możliwość jej odsłonięcia.

8. Ułożenie brakujących fragmentów posadzki ceramicznej z kafli odzyskanych i z kafli nowych, wykonanych na wzór historycznych. Pytki należy układać na zaprawie wapiennej lub wapienno-trasowej, murarskiej. Posadzkę piaskowcową, która zostanie ponownie przykryta ceramiczną należy zabezpieczyć przed nieodwracalnym wnikaniem spoiwa zaprawy poprzez naniesienie cienkiej warstwy dystansującej w postaci półsuchej zaprawy czysto wapiennej lub zabezpieczyć poprzez naniesienie powłoki farby odwracalnej np. Keim Reversil lub równoważnej.

10. Oczyszczenie posadzki piaskowcowej w obszarze odkrywki, ręcznie z pozostałości zapraw i strumieniem pary wodnej z zanieczyszczeń powierzchniowych.
11. Przykrycie odkrywki taflą szklaną z zapewnieniem wentylacji – wymiany powietrza po obwodzie. Tafla szklana jak i jej rama nośna nie mogą być kotwione do posadzki.

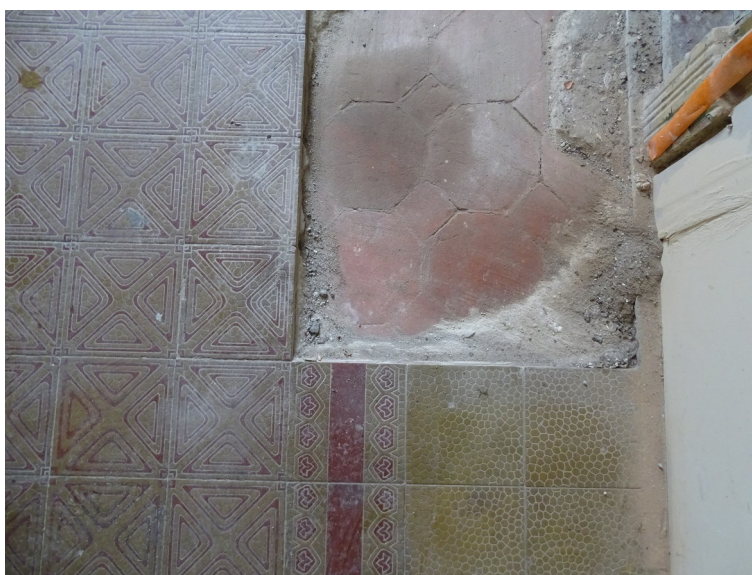
Zachowana pod powyższą XVIIIw. ceramiczna posadzka w miejscu odkrywki zachowana jest w dobrym stanie. Widoczne jest wygładzenie i przetarcie powierzchni przez długotrwałe użytkowanie, nie ma ono jednak cech zniszczeń. Powierzchnia ceglanych kafli, pokryta jest zaprawą wapienną na której osadzono późniejszą posadzkę i jak w przypadku posadzek w holu na podstawie dostępnych fragmentów należy ocenić związaną zaprawę z cegłą jako słabą i dającą możliwość oczyszczenia z zachowaniem kafli obu posadzek.

*odkrywka ukazująca fragment ceramicznej posadzki z XVIIIw. pod posadzką z pocz. XXw. w północnym korytarzu*

1. Demontaż i zabezpieczenie obluzowanych płytek.
2. Ustalenie obrysu odkrywki ukazującej posadzkę ceglana.
3. Oczyszczenie całej posadzki z nawarstwień i zabrudzeń poprzez zmycie ciepłą wodą z dodatkiem środków powierzchniowo czynnych.
4. Doczyszczanie z zanieczyszczeń związanych w otwartych porach ceramiki za pomocą strumienia sprężonej pary wodnej.

8. Wykonanie uzupełnień ubytków w kaflach poprzez wypełnienie barwioną do oryginału (lokalnie według potrzeb) masą opartą na żywicy syntetycznej.
9. Oczyszczenie posadzki ceramicznej w obszarze odkrywki, ręcznie z pozostałości zapraw i strumieniem pary wodnej z zanieczyszczeń powierzchniowych.
10. Przykrycie odkrywki taflą szklaną z zapewnieniem wentylacji – wymiany powietrza po obwodzie. Tafla szklana jak i jej rama nośna nie mogą być kotwione do posadzki.

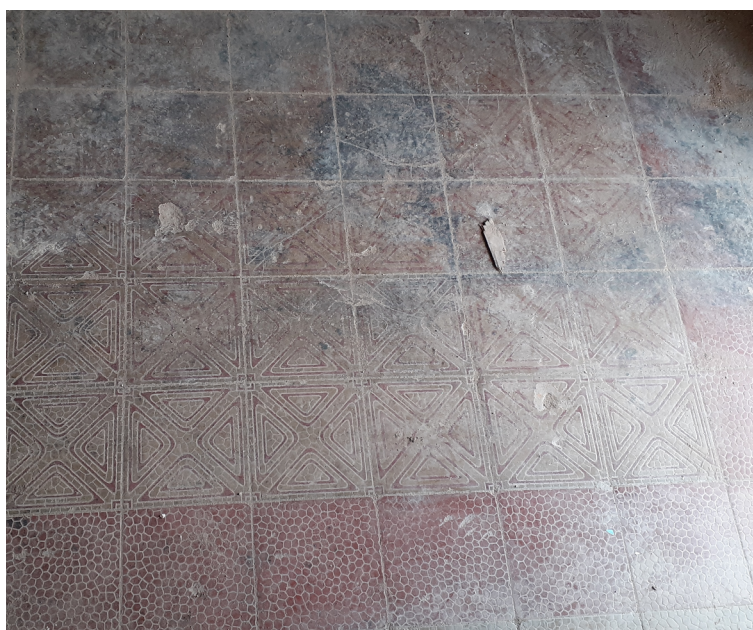
Posadzka w parterowej części klatki schodowej (przy wyjściu podwórzowym i zejściu do piwnic) zachowana jest jako zasadniczo kompletna z pojedynczymi brakami kafli, lecz przez wieloletnie użytkowanie mocno wytarta z utratą faktury i lokalnie części barwnej glazury. Powierzchnię w miejscach poza intensywną komunikacją pokrywają zabrudzenia typowe dla długoletniego użytkowania – pozostałości past woskowych wiążące zanieczyszczenia, w partii środkowej jest to jedynie niezwiązany dodatkowo brud wtarty w odsłonięte pory ceramiki.

*fragment posadzki parteru klatki schodowej*

1. Demontaż i zabezpieczenie obluzowanych płytek.
2. Oczyszczenie całej posadzki z nawarstwień i zabrudzeń poprzez zmycie ciepłą wodą z dodatkiem środków powierzchniowo czynnych.
3. Usunięcie zanieczyszczeń związanych w otwartych porach ceramiki za pomocą strumienia sprężonej pary wodnej.

4. Wykonanie rekonstrukcji brakujących kafli w materiale ceramicznym odpowiadającym oryginałowi, o takiej samej barwie i formie.
5. Oczyszczenie ręczne zdemontowanych kafli z zapraw.
6. Ułożenie brakujących fragmentów posadzki ceramicznej z kafli odzyskanych (również z odkrywki w północnym korytarzu) i z kafli nowych wykonanych na wzór historycznych. Pytki należy układać na zaprawie wapienno-trasowej, murarskiej.
7. Wykonanie uzupełnień ubytków w kaflach poprzez wypełnienie barwioną do oryginału (lokalnie według potrzeb) masą opartą na żywicy syntetycznej.
8. Zabezpieczenie przed intensywnym ścieraniem oraz wzmocnienie strukturalne przetartych obszarów posadzki ceramicznej i partii o otwartych porach ceramiki poprzez nasycenie preparatem krzemooorganicznym, dającym duże nasycenie żelazem krzemionkowym np.: Remmers KSE 500 STE lub równoważnym.

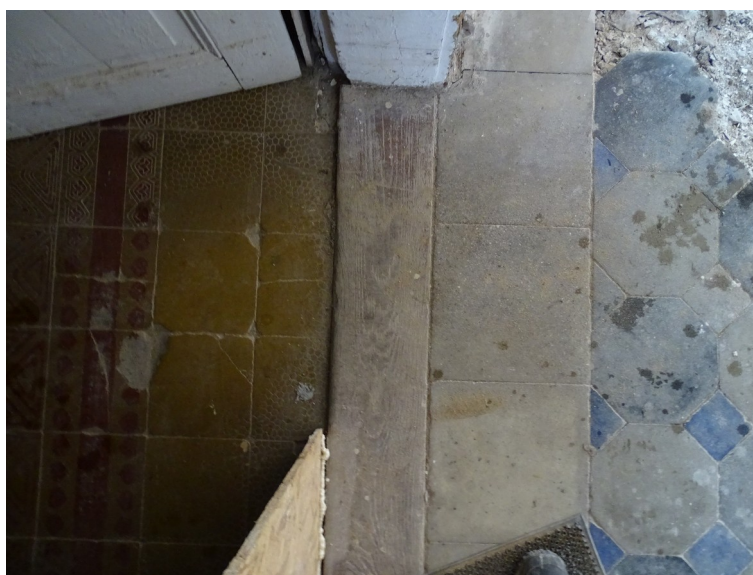
*połączenie posadzki korytarza (po lewej) i holu (po prawej) z drewnianym progiem w drzwiach; widoczne zróżnicowanie poziomów obu posadzek*
